КАТАЛОГ ДЕФЕКТОВ РЕЛЬСОВ НТД/ЦП-2-93

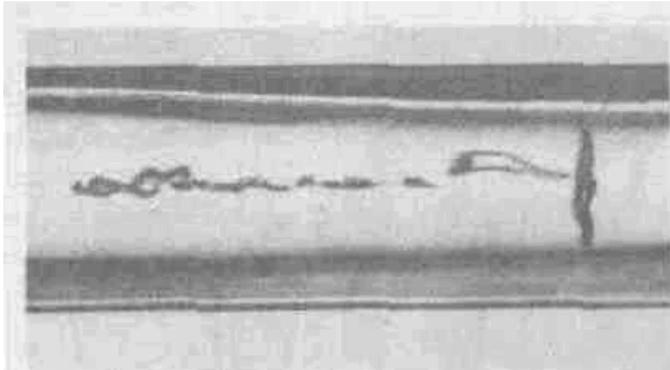
<p>10.1-2</p>

<p>Отслоение и выкрашивание металла на поверхности катания головки из-за недостатков технологии изготовления рельсов - волосовин, закатов, плен и т. п.</p>	<p>Код дефекта: в стыке 10.1; вне стыка 10.2</p>

Недостатки технологии изготовления, из-за чего на рельсах могут образоваться волосовины, трещины, закаты, плены, которые в дальнейшем в процессе эксплуатации при воздействии подвижного состава и наработке тоннажа приводят к образованию отслоений и выкрашивания металла на поверхности катания рельса.

Рельсы, лежащие в главных путях с грузонапряженностью более 25 млн. т-км брутто/км в год, имеющие глубину повреждения более 3 мм при длине более 25 мм, а также в главных при грузонапряженности менее 25 млн. т-км брутто/км в год и во всех приемоотправочных путях, имеющие повреждения глубиной более 4 мм при длине более 35 мм, относятся к дефектным и подлежат замене в плановом порядке.

Произвести профилактическую шлифовку рельсов (периодичность по установленному графику).

При глубине повреждения более 8 мм рельсы заменяются в первоочередном порядке.

Предъявить в соответствии с гарантийными обязательствами рекламацию металлургическому комбинату-изготовителю рельсов.

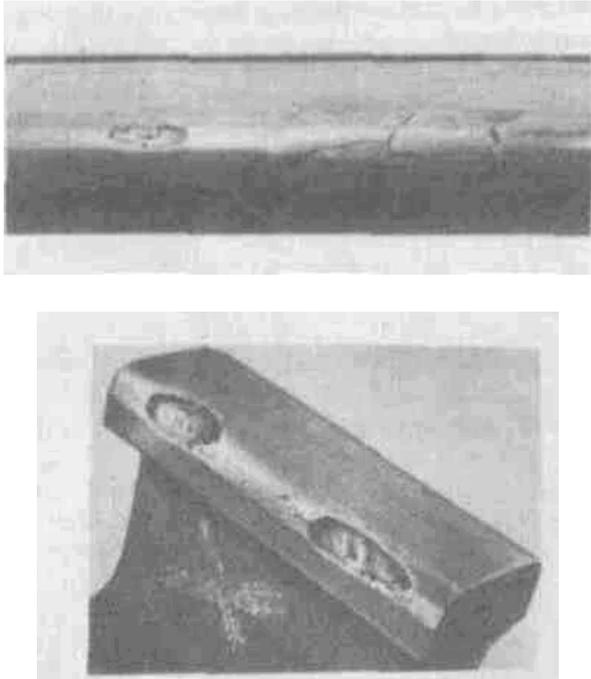
<p>11.1-2</p>

<p>Выкрашивание металла на боковой рабочей выкружке головки из-за недостаточной контактно-усталостной прочности металла</p>	<p>Код дефекта: в стыке 11.1; вне стыка 11.2</p>

Недостаточное металлургическое качество рельсовой стали (местные скопления неметаллических включений не гарантированных размеров, вытянутых вдоль направления прокатки), определяющее недостаточную контактно-усталостную прочность металла (см. причины образования дефекта 21). Чаще всего повреждается рабочая грань наружных нитей в кривых участках пути ($R = 500$ м и более).

приемоотправочных путях, имеющие выкрашивания глубиной более 4 при длине более 35 мм, являются дефектными и подлежат замене в плановом порядке.

Для предупреждения появления дефекта проводится профилактическая шлифовка рельсов рельсошлифовальным поездом.

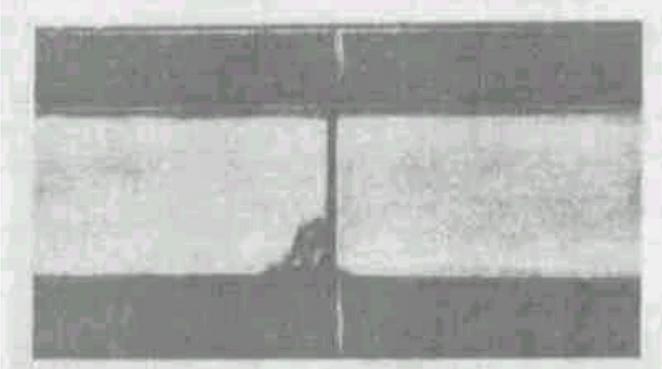
<p>17.1-2</p>	<p>Отслоение и выкрашивание металла на поверхности катания в закаленном слое (при отсутствии наплавки)</p>	<p>Код дефекта: в стыке 17.1; вне стыка 17.2</p>

При нарушении технологии закалки рельсов в закаленном слое могут образоваться зоны мартенсита или зоны местного неравномерного перехода по твердости от закаленного к незакаленному слою металла. В процессе эксплуатации под воздействием подвижного состава в этих зонах образуются отслоения и выкрашивания рельсового металла. Ускорению проявления дефекта способствует искривленность рельсовых концов.

Рельсы, имеющие выкрашивание глубиной более 3 мм и длиной более 25 мм на концах (деф. 17.1) или глубиной более 3 мм на остальной части рельса независимо от длины выкрашивания (деф. 17.2), относятся к дефектным рельсам и подлежат замене в плановом порядке.

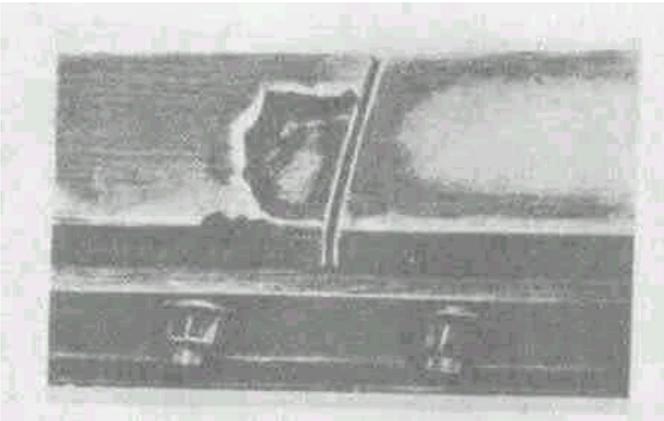
<p>Выкрашивание наплавленного слоя на поверхности катания головки рельса</p>	<p>Код дефекта: в любом месте 18</p>

При нарушении технологии наплавки рельсов может получиться неравнопрочное соединение между наплавленным и основным металлом рельсов. В процессе эксплуатации под воздействием подвижного состава наплавленный слой отслаивается и выкрашивается. Возможно образование поперечных трещин, идущих от основания наплавки. При обнаружении таких трещин рельс считается остродефектным.

Рельсы, имеющие выкрашивание наплавленного слоя длиной более 25 мм или глубиной более 3 мм, относятся к дефектным.

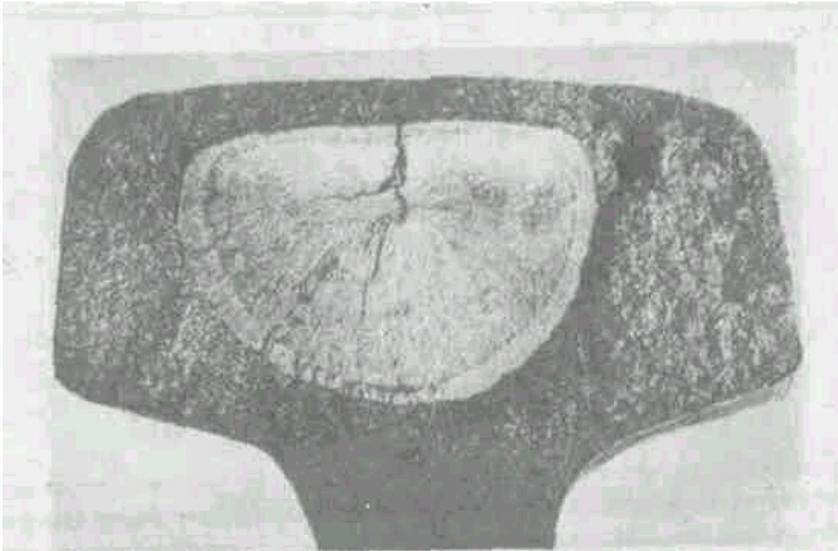
<p>Поперечные трещины в головке в виде светлых и темных пятен и изломы из-за них, вызванные внутренними пороками (флокенами, газовыми пузырями и др.)</p>	<p>Код дефекта: в стыке 20.1; вне стыка 20.2</p>

Основной причиной образования трещин являются флокены, которые обычно располагаются на глубине более 10 мм от поверхности. Флокеном называется зернистый надрыв, от которого под действием нагрузки от подвижного состава радиально развиваются усталостные трещины.

Усталостные трещины также развиваются от газовых пузырей, неметаллических включений и резко выраженной ликвации - неравномерного распределения входящих в состав стали химических элементов по сечению слитка.

Если поперечная трещина не вышла на поверхность головки, то в месте излома имеется светлое пятно (сталь не окислена), если же вышла, то - темное пятно.

Рельс с поперечной трещиной в головке является острodefектным и подлежит замене без промедления с предъявлением в соответствии с гарантийными обязательствами рекламации металлургическому комбинату-изготовителю рельсов.

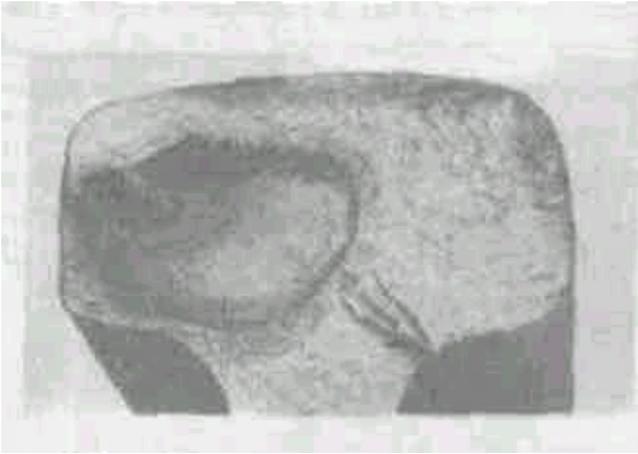
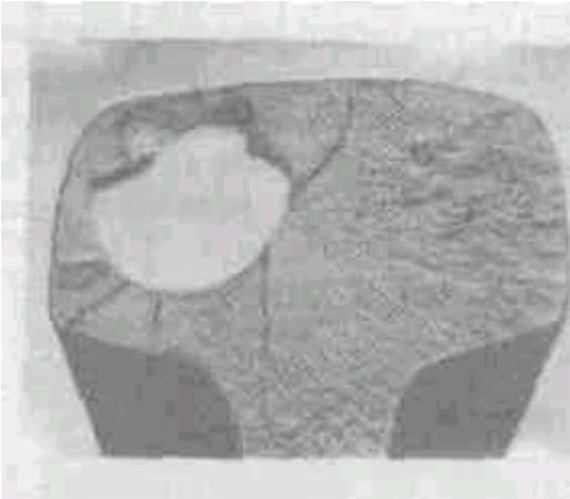
<p>Код дефекта: в стыке 21.1; вне стыка 21.2</p>

Загрязнение стали высокотвердыми неметаллическими включениями, вытянутыми при прокатке в виде строчек-дорожек, и недостаточная контактно-усталостная прочность металла приводит под воздействием подвижного состава к появлению и развитию дефекта. Началом образования дефекта, в отличие от дефекта 20, является возникновение внутренней продольной трещины (ВПТ), развитие которой в виде заметных концентрических полос приводит либо к отслоению металла (выщербине - деф. 11), либо к поперечной (деф. 21) или горизонтальной трещине (деф. 30Г).

Рельсы типов Р50 и легче с выявленными в них поперечными трещинами независимо от их размера являются остродефектными и подлежат замене без промедления.

Рельсы типов Р65 и Р75 при обнаружении в них при дефектоскопировании трещин, выходящих за вертикальную ось симметрии рельса, являются остродефектными и подлежат замене без промедления.

В том случае, когда внутренняя трещина не выходит на поверхность, а границы ее-за середину головки, допускается установка на поврежденное место на рельсах типа Р65 и Р75 шестидырных накладок с четырьмя болтами так, чтобы середина накладки совмещалась с дефектом. (В противном случае рельс также является остродефектным и подлежит немедленной замене.) При этом отверстия для двух средних болтов не

Шестидырные накладки не допускается устанавливать в том случае, если дефект расположен на расстоянии менее 2,5 м от торца рельса (плети) или если он расположен ближе 12,5 м от уже имеющегося дефекта, взятого в накладки.

Дефект, на котором установлены накладки, именуется в дальнейшем как дефект 21.2.Н, а сам рельс является дефектным. До замены рельса в звеньевом пути или окончательного восстановления рельсовой плети бесстыкового пути, выполняемых в плановом порядке, дефект 21.2.Н подвергается систематическому визуальному контролю и периодическому (по утвержденному графику) дефектоскопированию.

Если поперечная внутренняя трещина дефекта 21.2.Н в процессе эксплуатации распространилась со стороны рабочей грани головки за ее середину (за вертикальную ось симметрии) или вышла на поверхность рельса, то такой рельс заменяется без промедления.

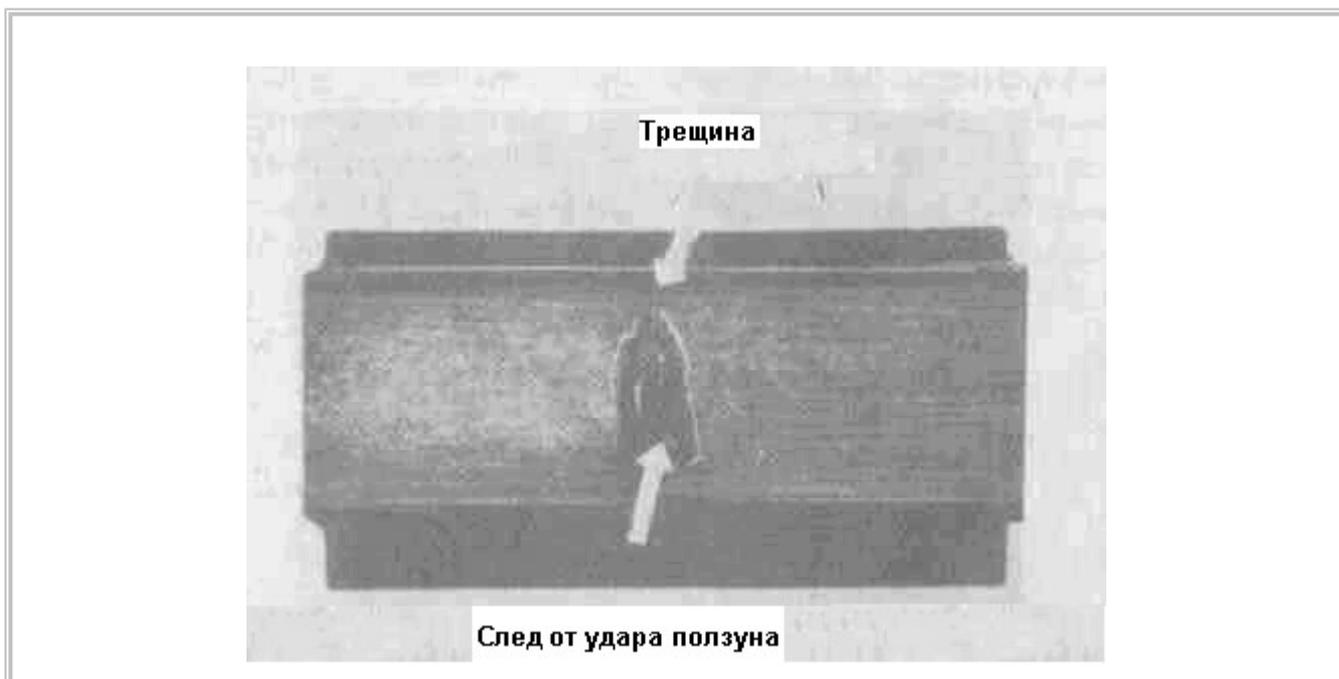
<p>24</p>	<p>Поперечные трещины в головке и изломы из-за них вследствие боксования, юза, прохода колес с ползунами или выбоинами</p>	<p>Код дефекта: в любом месте 24</p>
---	--	--

Вследствие боксования или юза, а также прохода колес с большими ползунами или выбоинами, в рельсах могут появиться трещины, способные привести к хрупкому излому, в особенности при низких температурах.

Рельс с поперечной трещиной является остродефектным и подлежит замене без промедления.

Необходимо более частое (по утвержденному графику) наблюдение и дефектоскопирование рельсов на участке, где прошел подвижной состав с неисправными колесами, если даже никаких внешних признаков повреждения рельсов нет.

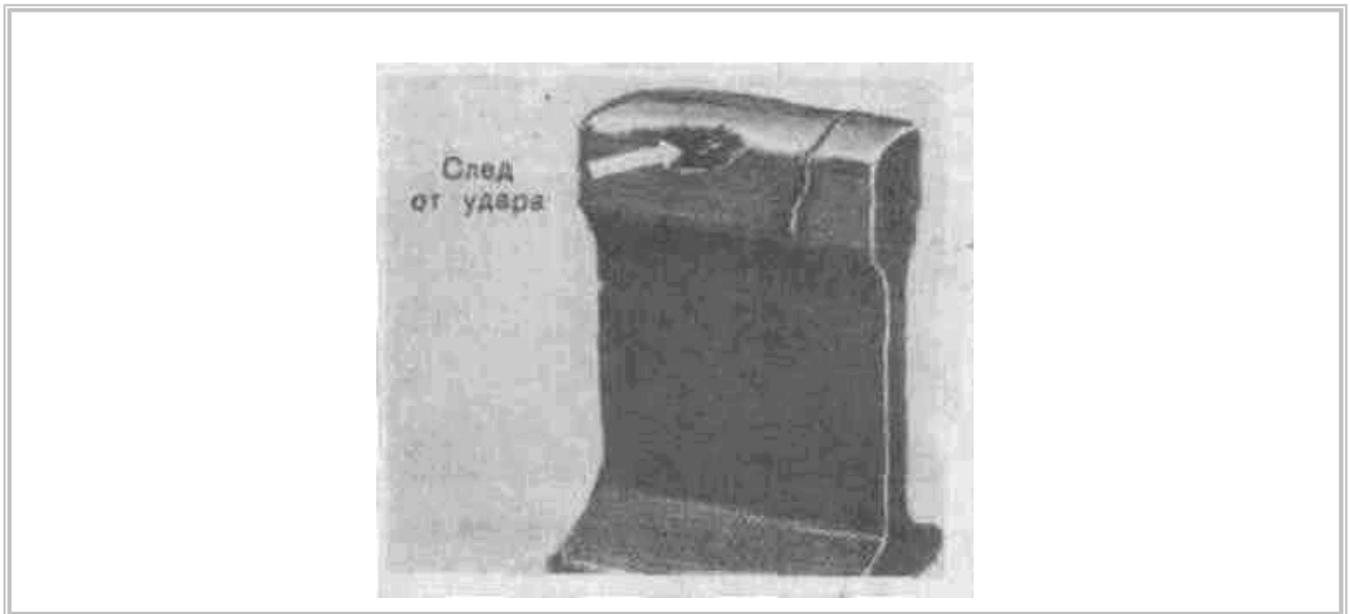
<p>Поперечные трещины в головке и изломы из-за них вследствие ударов по рельсу (инструментом, рельсом о рельс) и других механических повреждений</p>	<p>Код дефекта: в любом месте 25</p>
---	--	--

Механические повреждения концентрируют напряжения и могут служить местами образования трещин даже при нормальной нагрузке. Трещина быстро развивается и может привести к излому рельса.

Рельс с поперечной трещиной является острodefектным и подлежит замене без промедления.

При погрузочно-разгрузочных работах и эксплуатации рельсов в пути необходимо бережно обращаться с ними, не допуская ударов и других повреждений.

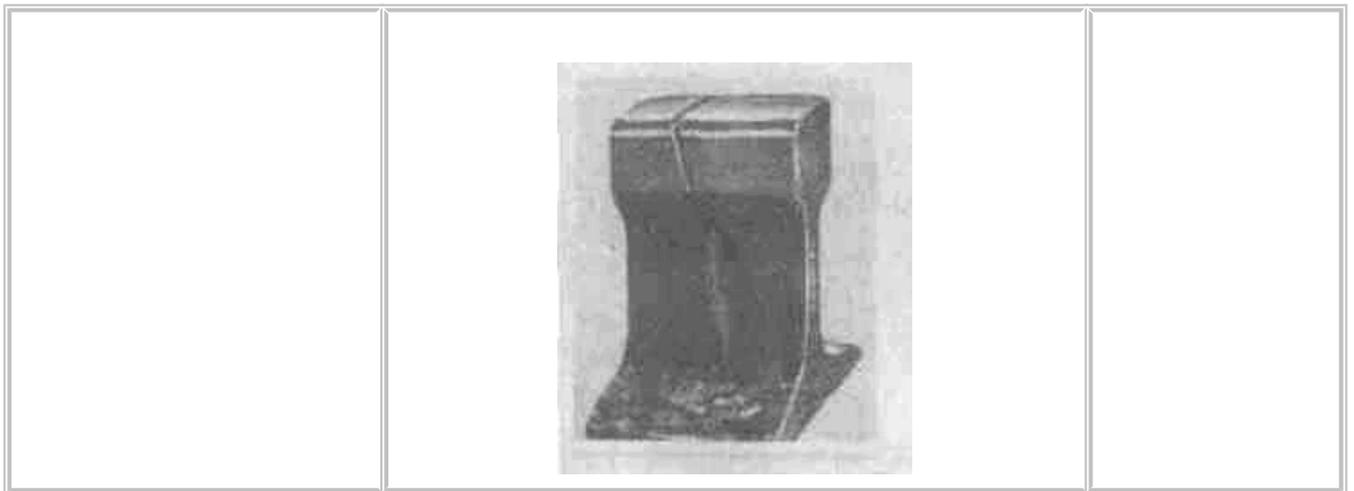
<p>26.3</p>	<p>Поперечные трещины в головке из-за нарушений технологии сварки рельсов</p>	<p>Код дефекта: в месте контактной стыковой сварки 26.3</p>
--------------------	---	--

Нарушения режима сварки, наличие неметаллических включений, трещин в месте сварки или наличие зарубов.

Рельс с поперечной трещиной является остродефектным и подлежит замене без промедления. В сварной плети необходимо вырезать участок рельса с трещинами для последующей сварки новой вставки.

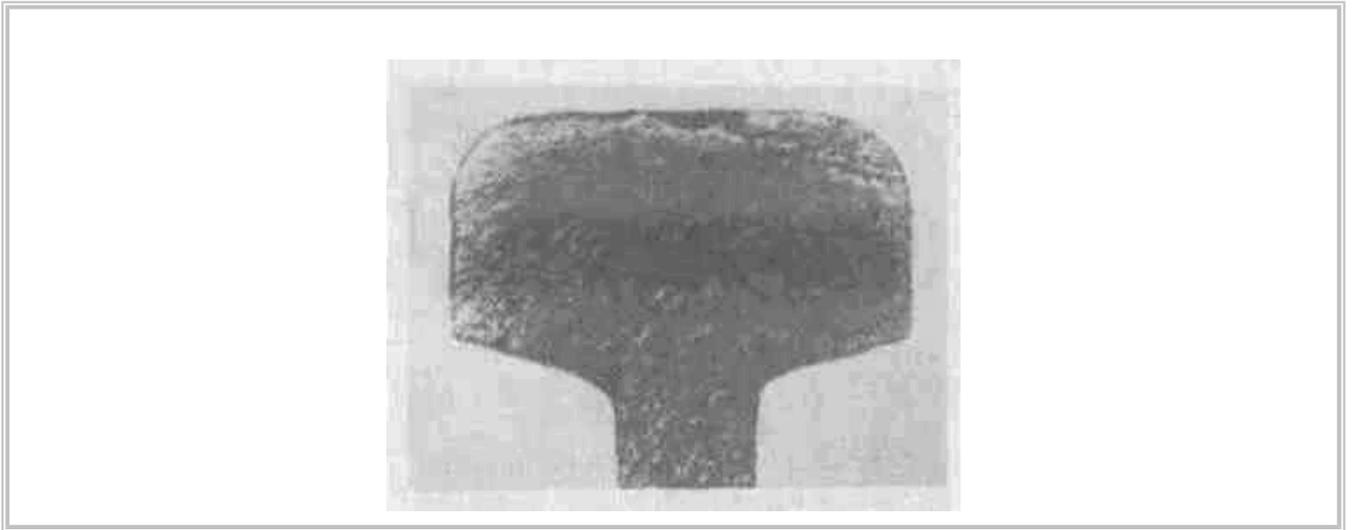
<p>Закалочные трещины в закаленном слое металла головки</p>	<p>Код дефекта: в стыке 27.1; вне стыка 27.2</p>
---	---	--

Нарушение технологии закалки рельсов (неравномерный нагрев и охлаждение в процессе закалки).

Рельс с закалочными трещинами является остродефектным и подлежит замене без промедления.

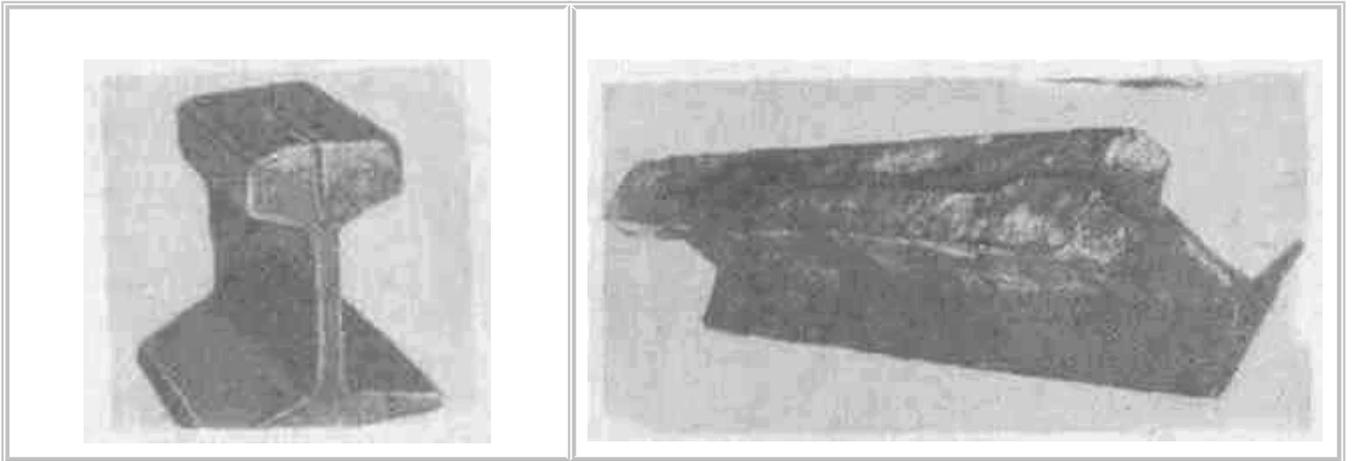
<p>Вертикальное расслоение головки из-за остатков усадочной раковины</p>	<p>Код дефекта: в стыке 30В.1; вне стыка 30В.2</p>
---	--	--

Наличие в рельсе остатков усадочной раковины (нарушение сплошности металла при затвердевании слитка стали), резко выраженной ликвации и заворотов корки (поверхностная неоднородность металла слитка) может привести в эксплуатации к вертикальным расслоениям головки рельса.

Рельс с вертикальным расслоением головки является остродефектным и подлежит замене без промедления.

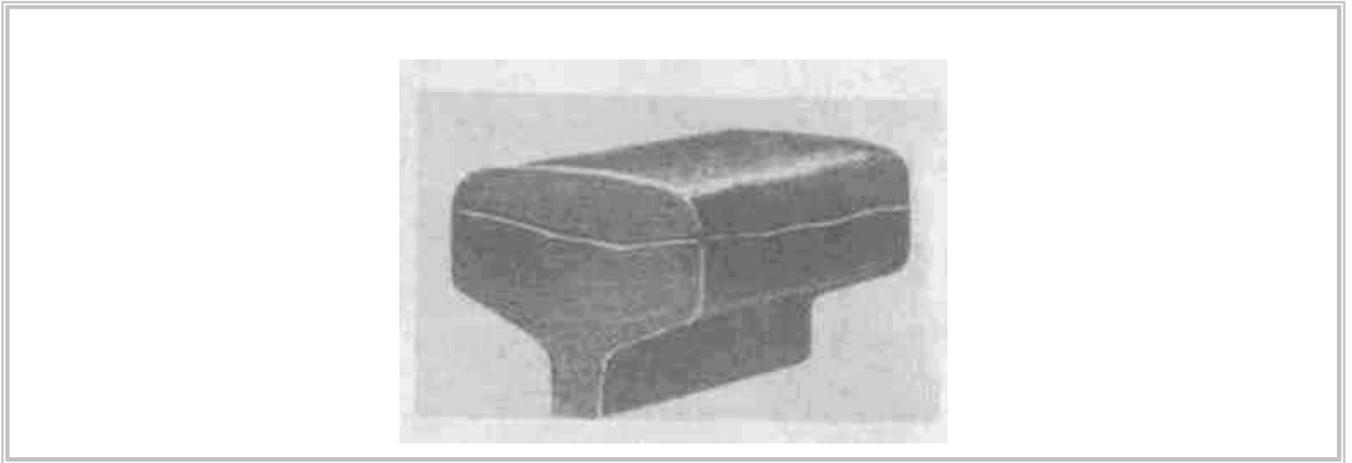
<p>Горизонтальное расслоение головки из-за наличия неметаллических включений</p>	<p>Код дефекта: в стыке 30Г.1; вне стыка 30Г.2</p>
--	--	--

Наличие загрязнения стали в виде крупных скоплений неметаллических включений, вытянутых вдоль прокатки, на глубине более 8 мм от поверхности катания может привести в эксплуатации к горизонтальному расслоению головки (см. причины образования деф. 21).

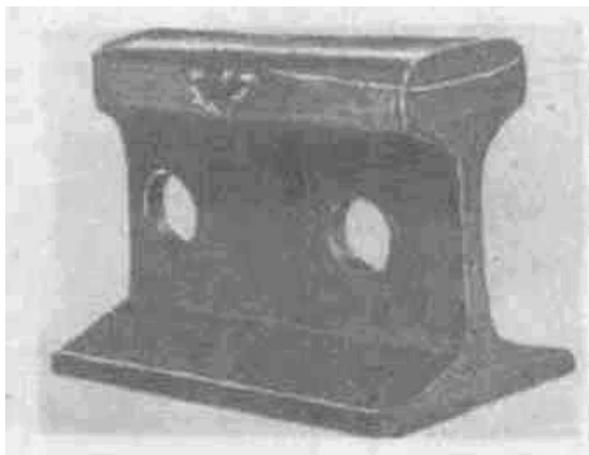
<p>Трещины в головке в месте приварки рельсовых соединителей</p>	<p>Код дефекта: в стыке 38.1</p>
---	--	--------------------------------------

Из-за нарушения режима сварки при приварке рельсовых соединителей могут возникнуть сварочные трещины, непровары, поджоги, которые в результате усталостного развития могут привести к отколам головки.

Рельс, имеющий любые трещины в головке из-за нарушений режима сварки при приварке рельсовых соединителей, является остродефектным и подлежит замене без промедления.

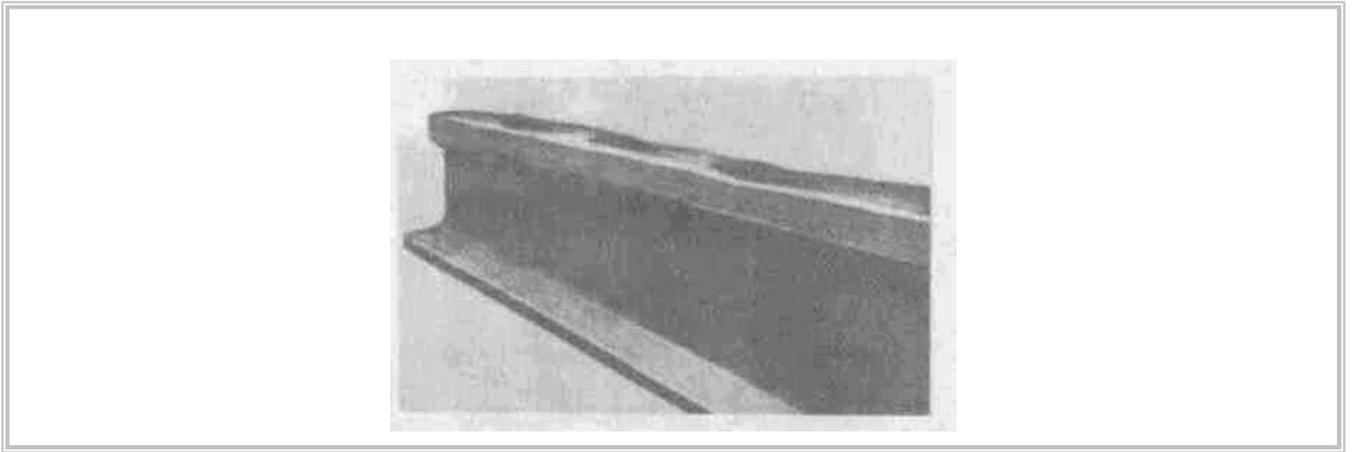
<p>Волнообразная деформация головки рельса (длинные волны)</p>	<p>Код дефекта: по всей длине 40</p>
--	--	--

Волнообразная деформация головки (длиной 25-150 см), как правило, возникает при прокатке и правке рельсов на комбинатах вследствие вибрации прокатной клетки, биения валков и других причин, а в эксплуатации происходит дальнейшее развитие первоначальных дефектов и образование волнообразных неровностей.

Рельсы с глубиной волны более 1 мм при измерении на базе 1 м являются дефектными и подлежат шлифовке рельсошлифовальным поездом с периодичностью по утвержденному графику.

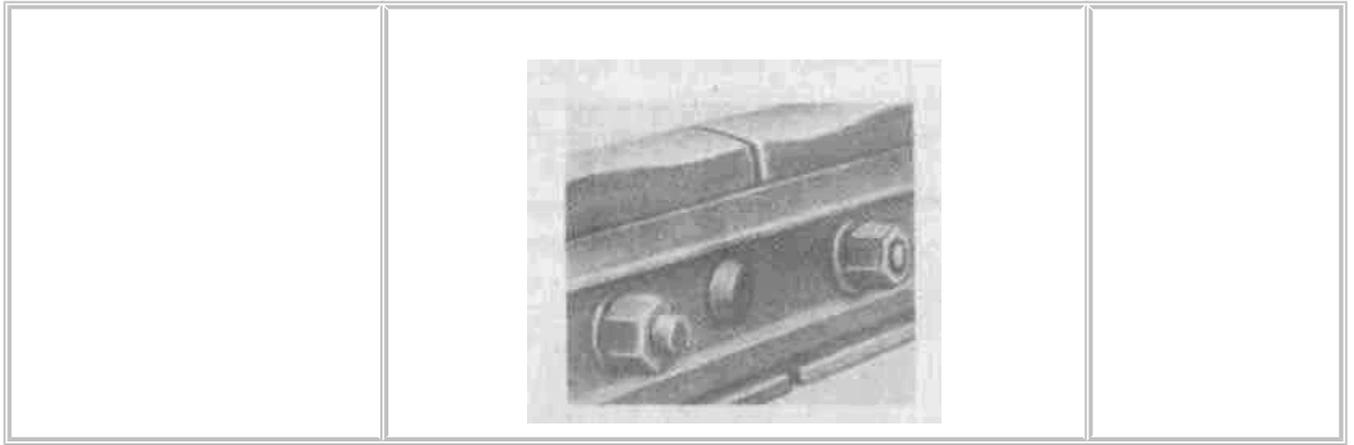
<p>41.1-2</p>	<p>Смятие и вертикальный износ из-за недостаточной прочности металла</p>	<p>Код дефекта: в стыке 41.1; вне стыка 41.2</p>
---	--	--

Из-за несоответствия прочности металла головки рельса условиям ее нагружения колесами подвижного состава металл быстро деформируется, сплывает на боковую грань головки или изнашивается. Смятию концов рельсов способствует также неудовлетворительное содержание рельсовых стыков.

При наличии неравномерного смятия, затрудняющего содержание ширины колеи в пределах установленных норм, или равномерного смятия и износа, величина которого превышает допускаемую для вертикального износа, а также при провисших концах в стыках, включая смятие, рельсы являются дефектными и подлежат замене в плановом порядке.

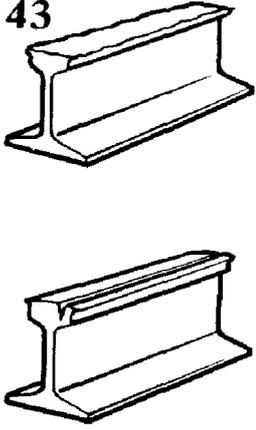
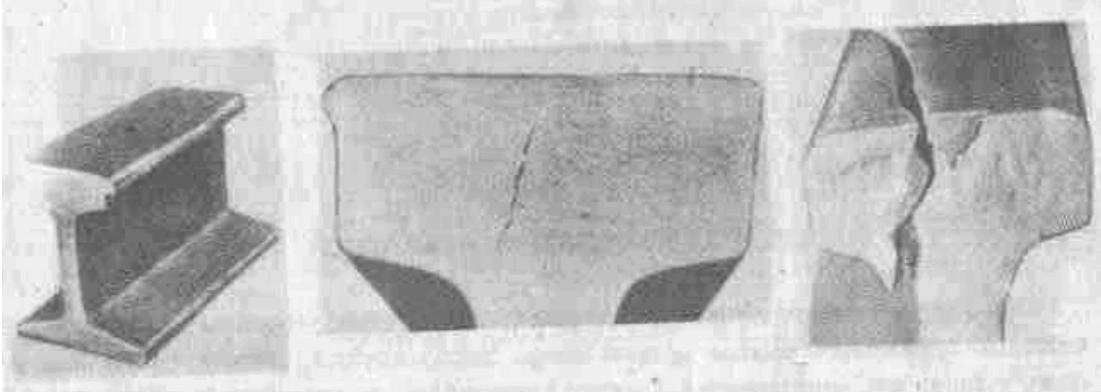
<p>43</p>

<p>Смятие головки внутреннего рельса в кривой из-за перегруза</p>	<p>Код дефекта: в любом месте 43</p>

Увеличенное давление колес на внутреннюю нить кривых, вызванное снижением фактически реализуемых скоростей движения поездов (как правило, грузовых) относительно принятых при расчете возвышения.

В отличие от дефекта 41, где смятие объясняется недостаточной прочностью металла, дефект вызван изменениями в условиях обращения поездов, не сопровождавшимися соответствующими изменениями возвышения. При увеличенных нагрузках на рельс металл на поверхности головки, деформируясь, "течет" от середины поверхности катания к боковым граням. В результате этого в металле головки возникают значительные растягивающие напряжения, которые при неблагоприятных условиях могут привести к возникновению продольных вертикальных трещин (деф. 43 перерастает в 30В).

Рельсы с неравномерным смятием головки, затрудняющим содержание ширины колеи в пределах установленных норм даже после удаления наплывов металла шлифовкой, являются дефектными и подлежат замене в плановом порядке.

В кривых участках пути радиусом 500 м и менее рельсы типов Р65 и Р75 с шириной головки 90 мм и Р50 с шириной головки 85 мм также являются дефектными и подлежат замене в плановом порядке. При ширине головки более указанных значений, а также при напльвах на боковой поверхности головки 5...10 мм и более, наличии темного желобка на поверхности катания глубиной 1...3 мм и более, осыпания окалины и наличии узкой полоски красноты в зоне сопряжения головки с шейкой со стороны рабочей грани рельсы заменяются без промедления.

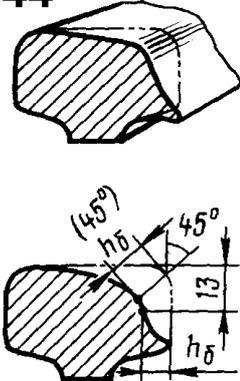
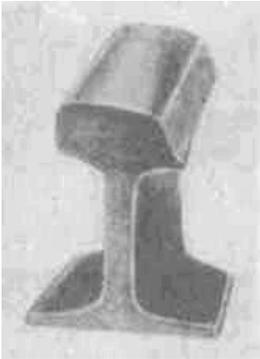
<p>44</p>

<p>Боковой износ головки рельсов сверх допускаемых норм</p>	<p>Код дефекта: по все длине рельса 44</p>

Недостаточная износостойкость рельсового металла и усиленное боковое воздействие, связанное, как правило, с увеличением углов набегания гребней колес на боковую грань рельсов из-за нарушений нормального вписывания тележек подвижного состава в кривые участки пути.

Рельсы с боковым износом, превышающим допустимые нормы, относятся к дефектным и подлежат замене в плановом порядке.

При интенсивном боковом износе следует использовать гребнесмазыватели и рельсосмазыватели (передвижные или стационарные).

В кривых надо укладывать рельсы, изготовленные из износостойких сталей. Необходимо обеспечивать правильное положение кривых в плане, ликвидировать возможные отступления по возвышению наружного рельса и не допускать в эксплуатации отступлений в содержании ходовых частей подвижного состава.

По рельсам типов Р75 и Р65, имеющим боковой износ от 15 до 20 мм, и типа Р50 с износом от 13 до 18 мм, допустимые скорости движения не должны превышать (с учетом общего состояния пути и рельсов) 70 км/ч в кривых радиусом более 350 м и 60 км/ч в кривых меньших радиусов для грузовых поездов, а для пассажирских 80 и 70 км/ч соответственно.

Рельсы типа Р50 с боковым износом более 18 мм, а Р65 и Р75 - более 20 мм заменяются в первоочередном порядке.

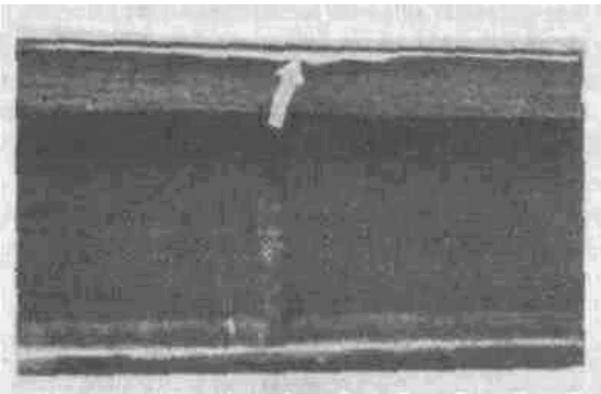
<p>46.3</p>	<p>Смятие головки из-за неравномерности механических свойств металла в месте сварного стыка</p>	<p>Код дефекта: в месте контактной стыковой сварки 46.3</p>

Вследствие неоднородности механических свойств металла, получающейся при сварке рельсов, образуется местное одиночное (одна седловина) или двойное (две седловины) смятие головки рельса.

Рельсы, имеющие смятие глубиной более 1 мм при измерении на базе 1 м, являются дефектными и подлежат выравниванию уклонов неровности на поверхности катания в зоне сварного стыка местным шлифованием. До выполнения таких работ или плановой замены на рельсах, имеющих смятие глубиной от 1 до 2 мм, скорость движения поездов не должна превышать 120 км/ч, а при глубине смятия от 2 до 3 мм - 70 км/ч. При наличии смятия глубиной более 3 мм скорость движения не должна превышать 40 км/ч.

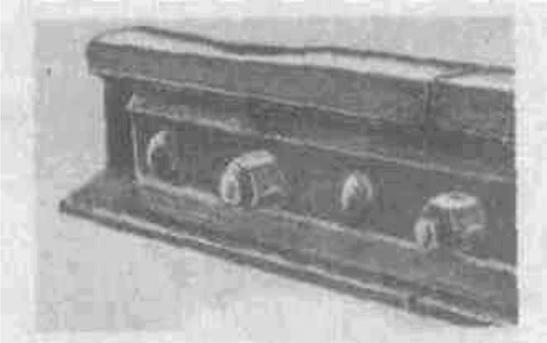
<p>Смятие головки в виде седловины в зоне болтового стыка</p>	<p>Код дефекта: в стыке 47.1</p>

Смятие головки в виде седловины связано с особенностями динамического воздействия колеса на рельс при прохождении им зоны стыка. Развитию дефекта способствует резкий переход твердости металла головки.

Рельсы, имеющие седловины более 1,5 мм при измерении от середины линейки длиной 1 м, являются дефектными.

Для полного или частичного устранения дефектов проводится шлифовка поверхности катания головки рельсов, а для уположения уклонов неровности в зоне седловин - местная шлифовка.

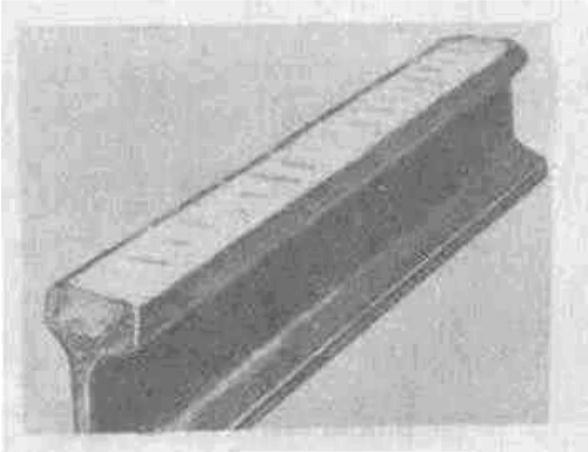
<p>Код дефекта: по всей длине 49</p>

При движении подвижного состава вследствие ряда причин (главным образом из-за разности в диаметрах кругов катания колесной пары) возникает периодическое проскальзывание колес, что вызывает сдвиги или повышенное истирание верхних слоев металла в местах проскальзывания и образование коротких неровностей.

Рельсы с глубиной рифлей более 1 мм при измерении на базе 1 м являются дефектными. Для устранения рифлей производится профилактическая шлифовка поверхности головки рельсов рельсошлифовальным поездом с периодичностью по утвержденному графику.

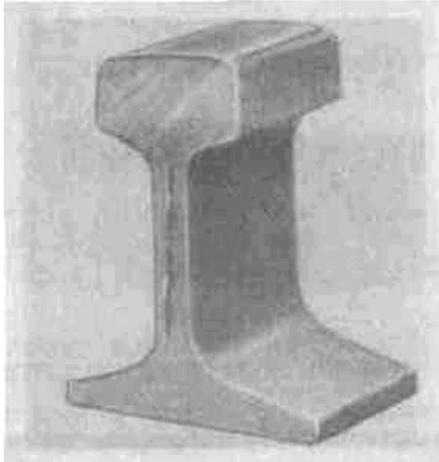
<p>50.1-2</p>	Расслоение шейки вследствие дефектов технологии изготовления рельсов	Код дефектов: в стыке 50.1; вне стыка 50.2

Остатки усадочной раковины, резко выраженная ликвация в шейке рельса вследствие недостаточной обрезки рельсовой полосы при прокатке рельсов или наличие скоплений неметаллических включений могут привести к образованию расслоения шейки в эксплуатации.

Рельсы, имеющие расслоение шейки, являются остродефектными и подлежат замене без промедления.

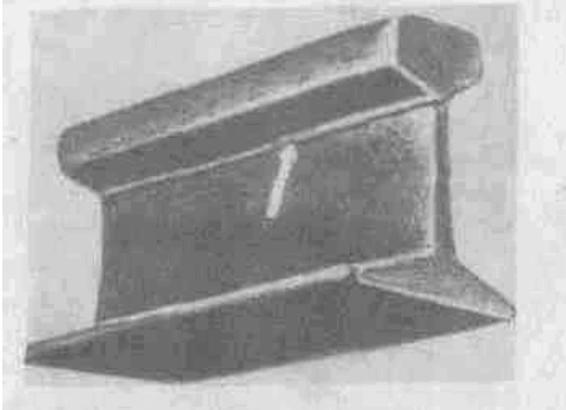
Продольные трещины и выколы из-за них в местах перехода головки в шейку	Код дефекта: в стыке 52.1; вне стыка 52.2

Высокие местные напряжения, появлению которых способствуют некачественная обработка кромок торцов рельсов, а также чрезмерные усилия затяжки стыковых болтов, изношенные накладки, просадки в стыках, нарушение подуклоики рельсов, односторонняя перегрузка головки рельса.

При развитии трещина может изменить направление и привести к выколу куска рельса.

Рельсы с продольными трещинами под головкой, выходящими в торец или начинающимися от торца, независимо от длины, а также рельсы с трещинами длиной более 30 мм, расположенными вне стыка, являются остродефектными и подлежат замене без промедления.

Рельсы с краснотой под головкой, а также с продольной горизонтальной трещиной под головкой вне стыка длиной до 30 мм при обеспечении тщательного наблюдения относятся к дефектным и подлежат замене в плановом порядке.

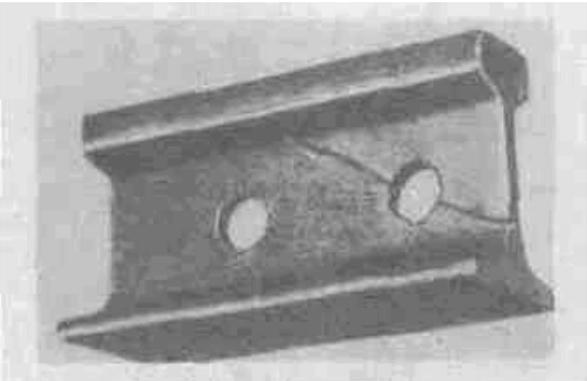
<p>Трещины в шейке от болтовых или других отверстий в рельсах</p>	<p>Код дефекта: в стыке 53.1; вне стыка 53.2</p>

Концентрация напряжений на кромках болтовых отверстий. Отсутствие или некачественное исполнение фасок, надрывы на кромках отверстий, неровности на поверхности отверстий из-за некачественного сверления и коррозия ускоряют процесс трещинообразования.

Неудовлетворительное содержание стыков (ослабление болтов, смятие и провисание концов рельсов, просадки, большие растянутые зазоры) может стать дополнительной причиной появления и развития дефекта.

Рельсы с трещинами в шейке от болтовых отверстий являются остродефектными и подлежат замене без промедления.

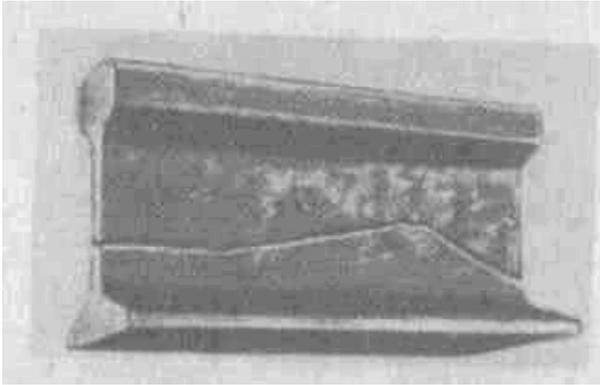
<p>Трещины в шейке от маркировочных знаков, ударов по шейке и других механических повреждений и выколы из-за них</p>	<p>Код дефекта: в любом месте 55</p>

В шейке в местах маркировочных знаков или повреждений от ударов концентрируются напряжения, которые могут привести к образованию трещин или излому рельса.

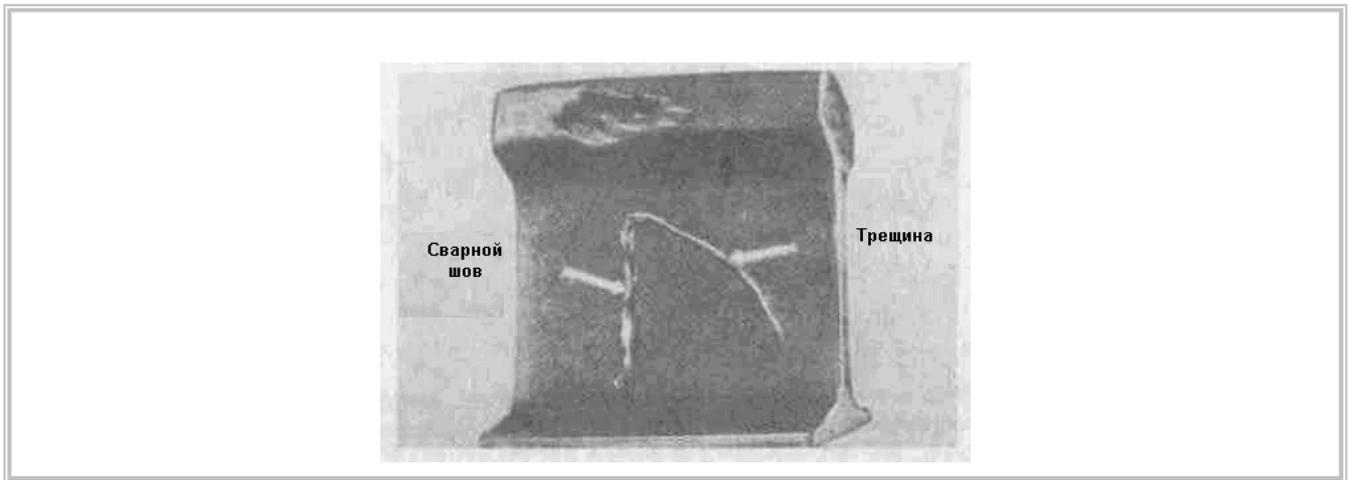
<p>Трещины в шейке в месте сварного шва вследствие дефектов сварки или обработки сварного шва</p>	<p>Код дефекта: в месте контактной стыковой сварки 56.3</p>
--	---	---

Горизонтальные трещины преимущественно возникают из-за неудовлетворительной обработки сварного шва после сварки, а вертикальные - в результате нарушения режима сварки.

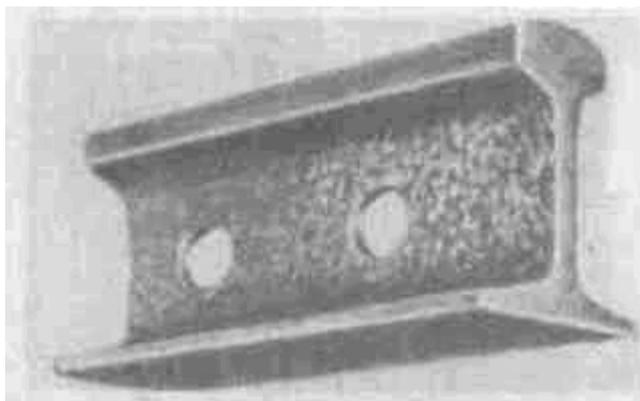
<p>Коррозия шейки рельсов</p>	<p>Код дефекта: в любом месте 59</p>
--	-------------------------------	--

Атмосферное влияние и воздействие химических веществ. Наиболее вероятно появление таких дефектов в тоннелях, а также в местностях с солончаковыми почвами.

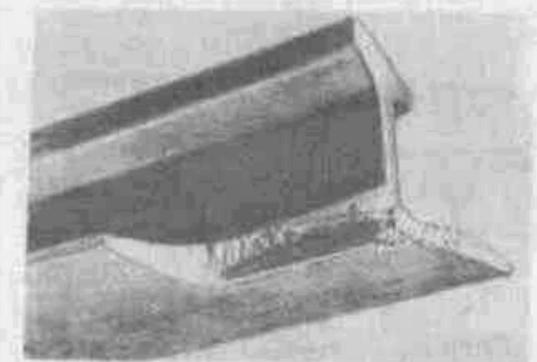
<p>Волосовины в подошве, трещины, выколы части подошвы и взломы из-за этих дефектов</p>	<p>Код дефекта: в стыке 60.1; вне стыка 60.2</p>

В процессе изготовления рельсов из-за недостатков или нарушения технологии производства на их подошве могут образоваться дефекты в виде волосовин, закатов и другие, которые в процессе эксплуатации могут привести к образованию трещин, а затем к выколу части подошвы или излому рельса.

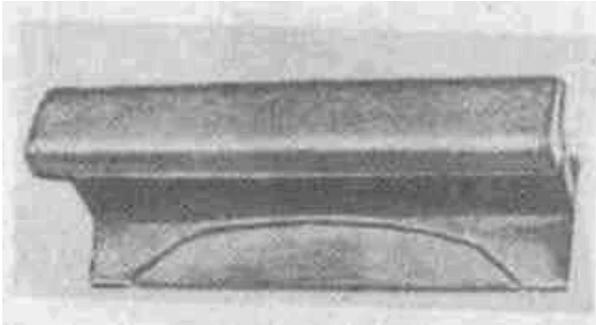
<p>Выколы в подошве без видимых дефектов в изломе из-за некачественной ее обработки</p>	<p>Код дефекта: в стыке 62.1; вне стыка 62.2</p>

Вследствие неравномерного опирания подошвы рельса на подкладку может образоваться трещина в подошве и выкол ее части. Появлению дефекта способствует несоответствие типа рельсов условиям эксплуатации, прежде всего по силовому нагружению.

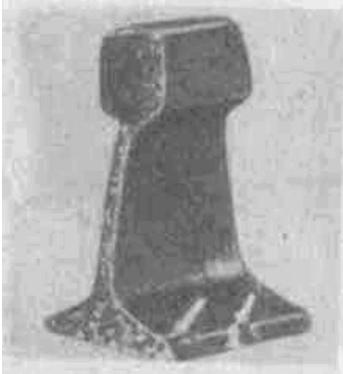
<p>Трещины и выколы подошвы из-за ударов и других механических повреждений</p>	<p>Код дефекта: в любом месте 65</p>

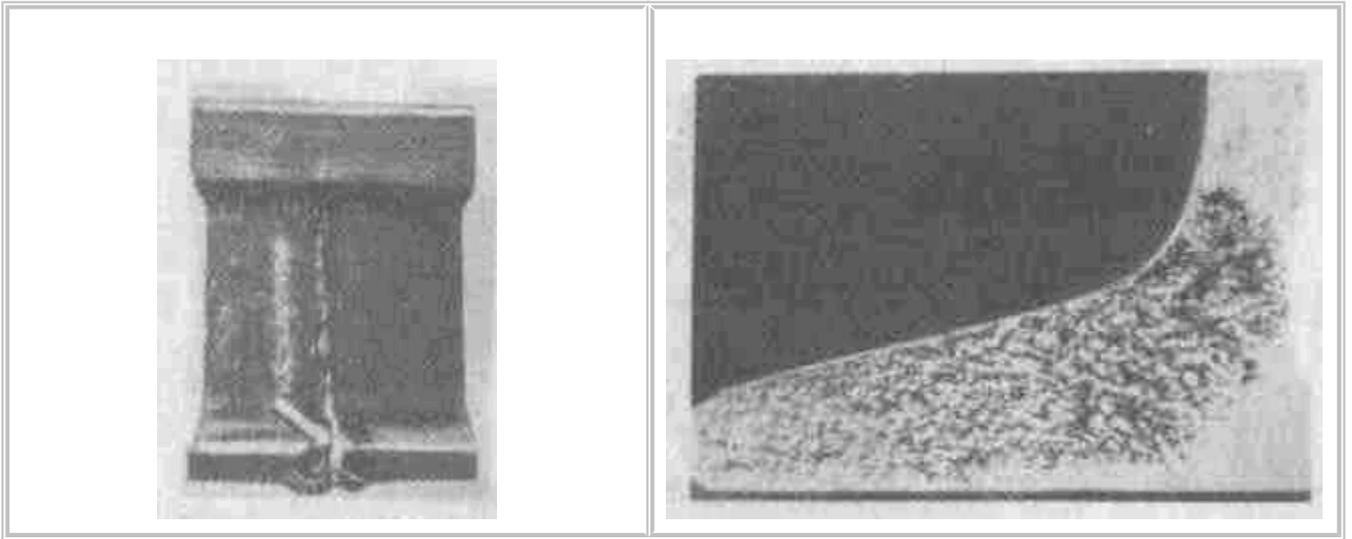
<p>Трещины в подошве из-за нарушений технологии сварки рельсов</p>	<p>Код дефекта: в месте контактной стыковой сварки 66.3</p>
--	--	---

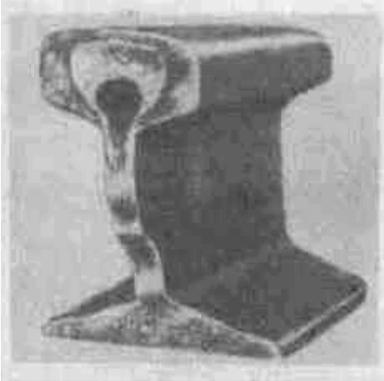
<p>Поперечные изломы рельсов из-за шлаковых включений и других дефектов макроструктуры</p>	<p>Код дефекта: в стыке 70.1; вне стыка 70.2</p>

Наличие шлаковых или других посторонних включений, попадающих в рельсы при их изготовлении.

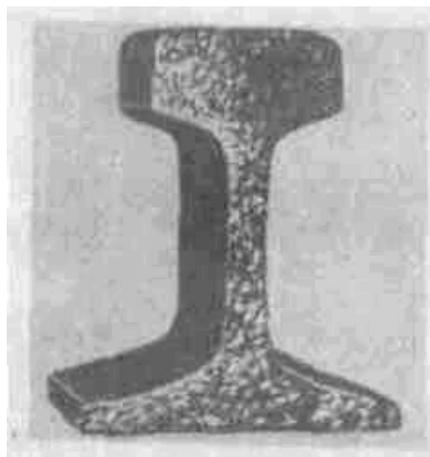
<p>Поперечные изломы рельсов вследствие прохода колес с большими ползунами или выбоинами</p>	<p>Код дефекта: в любом месте 74</p>
--	--	--

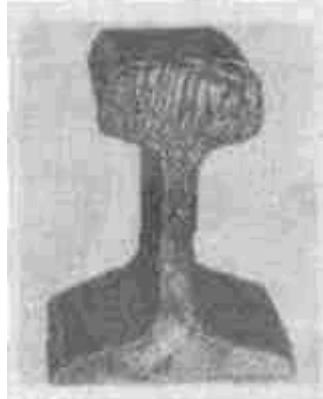
Поперечные изломы рельсов без видимых пороков в изломе	Код дефекта: в любом месте 79
--	--	-------------------------------------

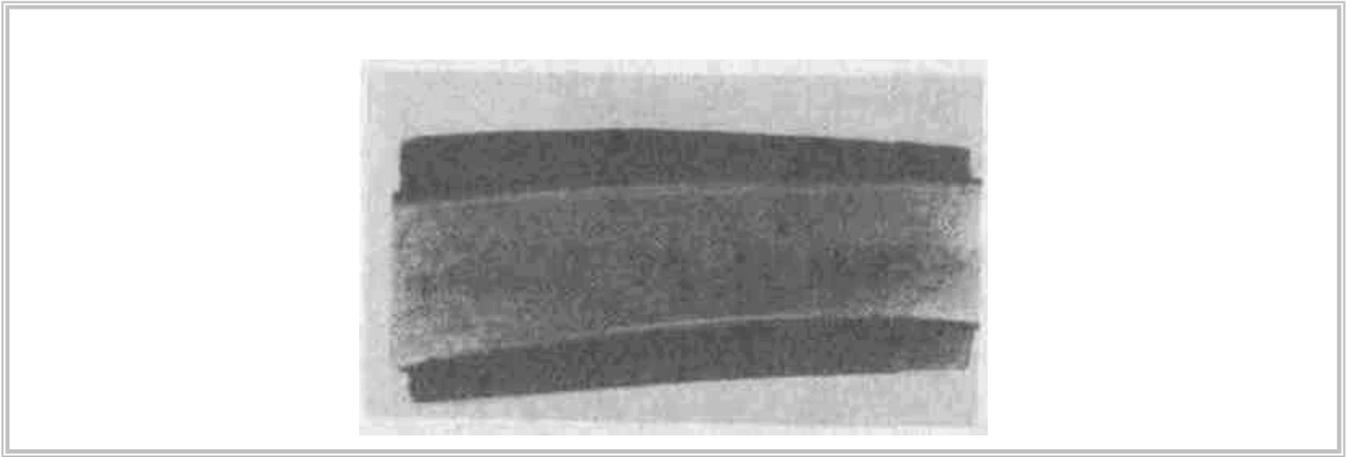
<p>Изгибы рельсов при выгрузке с подвижного состава, ударах по рельсу и т. п.</p>	<p>Код дефекта: в любом месте 85</p>
--	---	--

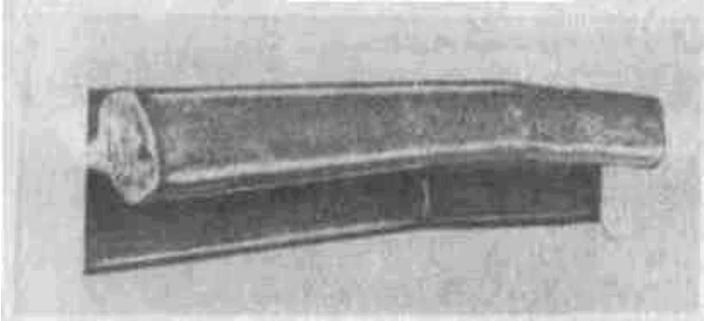
<p>Нарушение прямолинейности рельсов, допущенное при сварке</p>	<p>Код дефекта: в месте контактной стыковой сварки 86.3</p>
