КАТАЛОГ ДЕФЕКТОВ РЕЛЬСОВ НТД/ЦП-2-93

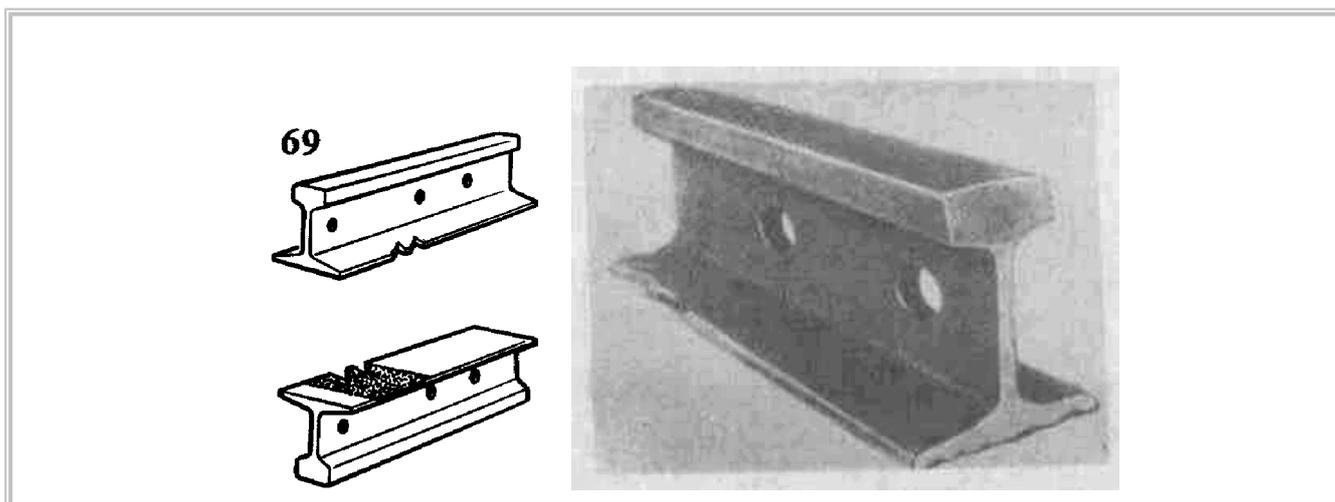
Коррозия рельсов возникает в результате атмосферного влияния и контакта с материалами, аккумулирующими влагу (деревянными, резиновыми и резинокордовыми прокладками и карточками для выправки пути). Наиболее вероятно появление таких дефектов в тоннелях, в местах с солончаковыми почвами и с влажным климатом. При большой сезонной влажности на пути с деревянными прокладками-амортизаторами, а в меньшей степени и с прокладками из других материалов, коррозия появляется между подкладкой и подошвой рельса, при этом могут образоваться каверны (углубления) на подошве рельса.

При повышенных динамических воздействиях на рельсы (перегрузки вагонов, ползуны, навары и т. п.) возможны появления поперечных усталостных трещин в местах коррозии подошвы рельсов и изломы по ним.

При коррозии подошвы глубиной у ее края не более 8 мм для типа Р75, 7 мм для

типа Р65 и 6 мм для типа Р50 и легче рельсы являются дефектными и подлежат замене в плановом порядке.

Рельсы, у которых кромка подошвы имеет коррозию глубиной более указанных выше величин, являются остродефектными и подлежат замене без промедления.

В случае обнаружения поперечной трещины рельс необходимо заменить без промедления и проверить остальные рельсы на участке пути с аналогичными условиями эксплуатации.
